# Restauratoren kämpfen gegen Steinschlaggefahr in Gotteshaus

Bis Ende des Jahres sollen die Gewölbe der St. Marienkirche in Rostock aufgearbeitet werden, denn diese bröckeln unter dem Zahn der Zeit vor sich hin.

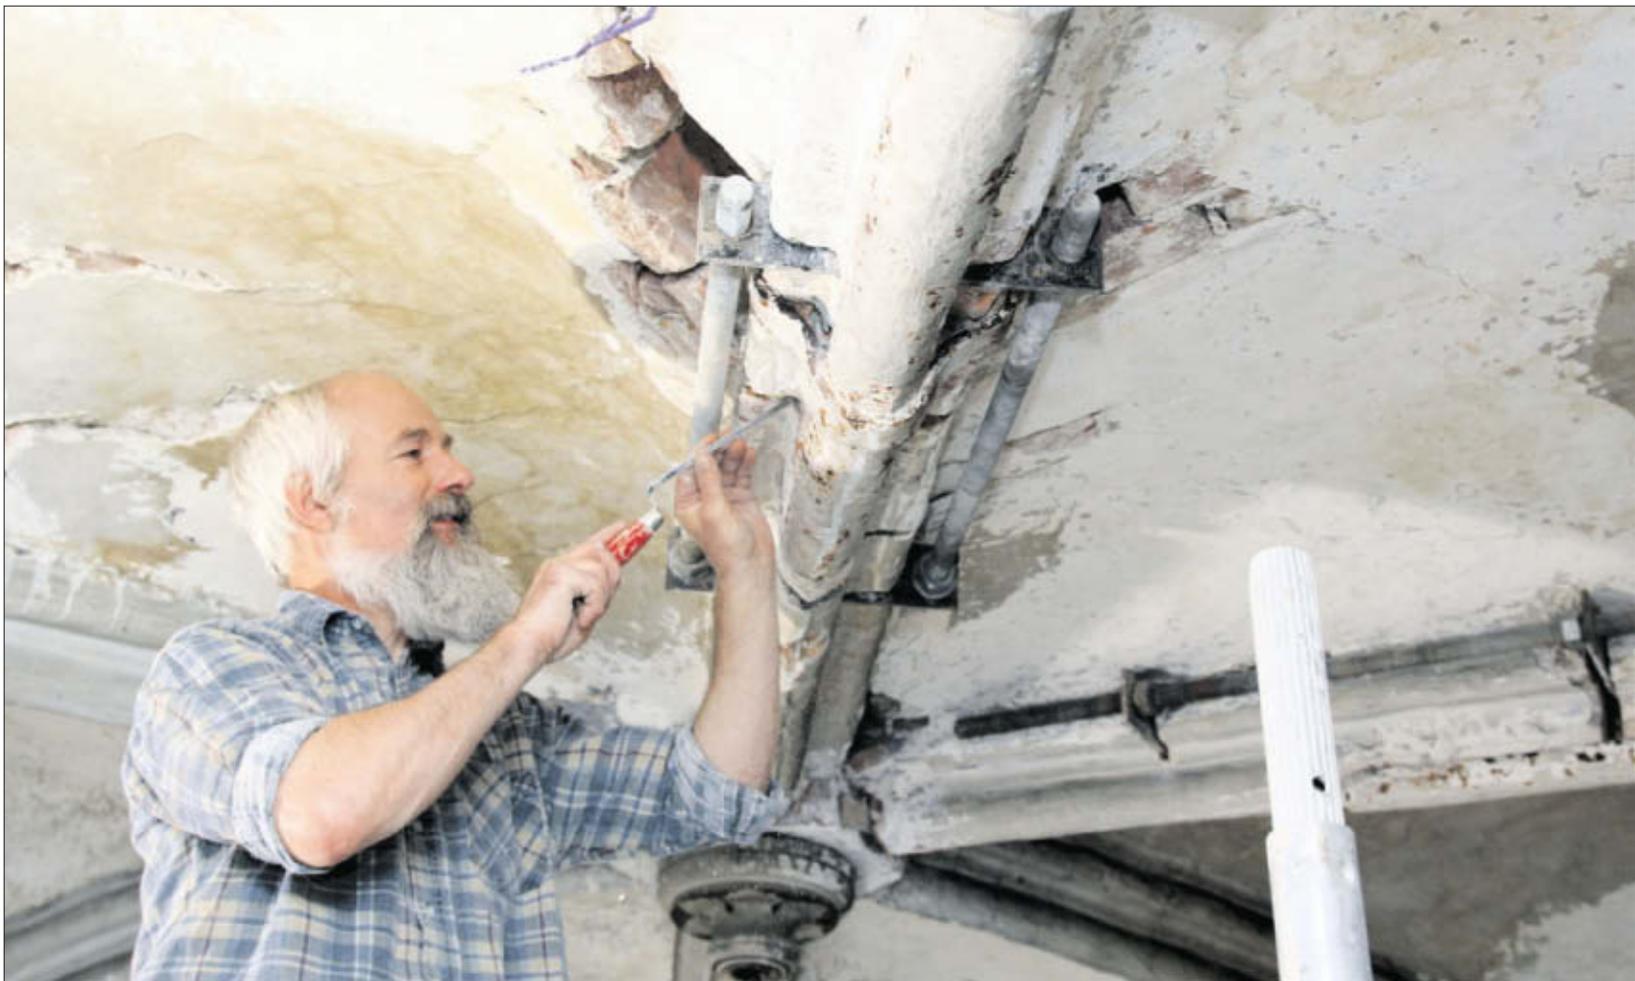
Mit Stahlankern überbrückt Restaurator Peter Wagner (54) die verrosteten mittelalterlichen Eisenkonstruktionen zum Ausbau. Fotos (2): Karsten Wilke

Das Gewölbe stellt die Arbeiter hierbei vor besondere Herausforderungen. Eisenanker aus dem Mittelalter, die eigentlich das Gewölbe stabilisieren sollten, sind nun eines der Hauptprobleme. „Normalerweise sind die Gewölbebögen so gebaut, dass sie sich selbst tragen. Der Druck wird zu den Seiten abgeleitet, man bräuchte theoretisch nicht einmal Mörtel“, erklärt Wagner. Die Eisenanker, die in die Rippenbögen eingebracht wurden, hätten nun die Druckverteilung verändert und so die Steine gelockert. Hinzu kommt, dass das Eisen aufge-

rostet sei. „Wir haben Roststärken von bis zu einem Zentimeter. Da entstehen Tonnen von Druck, die sprengen das einfach alles auf“, sagt Wagner. Der Grund für die heutigen Probleme entstand schon in der Bauzeit der Kirche. „Zuerst wurde der innere Chor der Kirche um 1290 gebaut. Rund hundert Jahre später hat man dann die Chorringe angelegt. In der Zeit war jedoch der innere Chor schon im Erdreich

abgesackt. Als dann der äußere Bereich nachsackte, brachen die Bögen auf. Daher hat man dann die Eisenanker eingebaut“, erzählt Wagner. Als erstes muss jedoch die rissige Farbe von Ende des 19. Jahrhunderts entfernt werden. „Wir wollen dann die Schichten bis zum Barock freilegen. Teilweise kommen auch Malereien aus dem Mittelalter zum Vorschein. Die werden dann konserviert und überdeckt“, erklärt

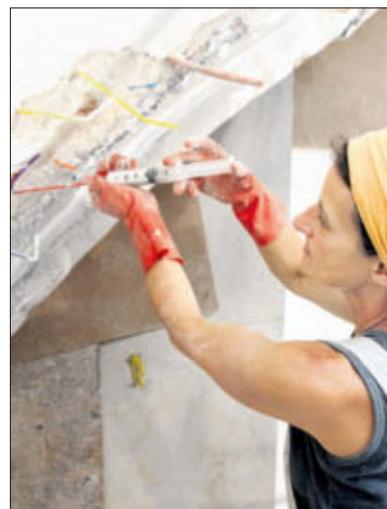
Über Plastikstrohhalm spritzt Kerstin Wagner (52) Mörtel in die Mauerlücken.

Um die auseinandergebrochenen Backsteine und die Fugen im Gemäuer wieder aufzufüllen, haben sich Peter Wagner und Ehefrau Kerstin (52) eine eigenwillige Methode einfallen lassen. Über in das Mauerwerk eingebrachte Strohhalme spritzen sie einen Kalkmörtel in die Zwischenräume.
